Untersuchungsbefund - Nr.: 7625/23

Untersuchung einer
Schottertragschicht 0/45
nach den „Technische Lieferbedingungen für Baustoff-
gemische und Böden zur Herstellung von Schichten oh-
ne Bindemittel im Straßenbau“, Teil: Güteüberwachung,
TL G SoB-StB 23, Ausgabe 2020, Fassung 2023

Prüfbericht 0920-2 FEHS23

Petrographische Untersuchung an
Gesteinskörnung aus Kupferhüttenschlacke

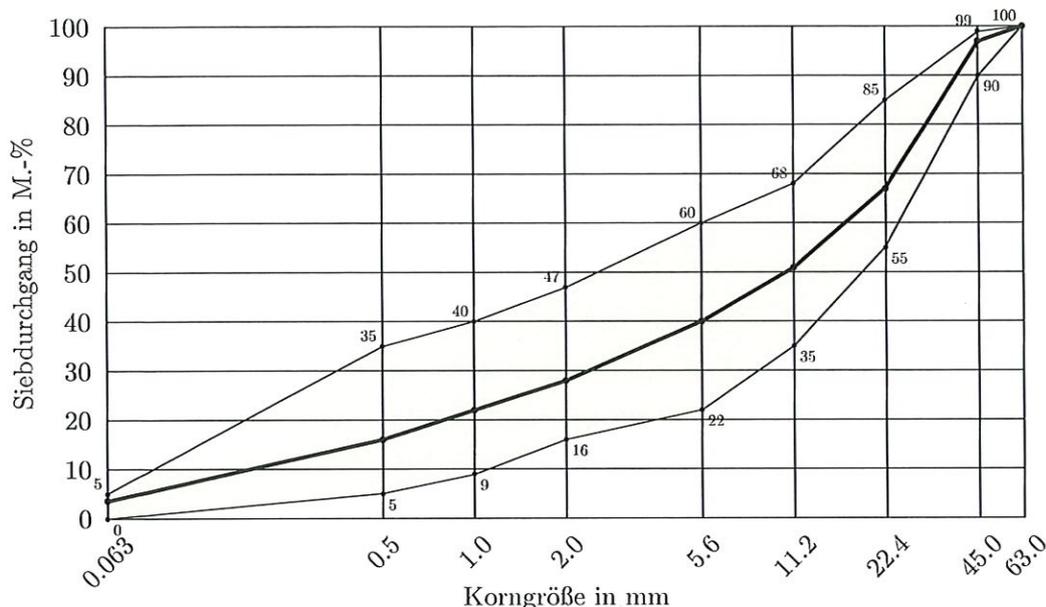
Korngrößenverteilung

Bezeichnung:	STS 0/45
Vorschrift :	TL SoB-StB 20, Allgemeiner Bereich
Entnahmestelle:	Hamburg, Peutestraße

Korngröße	Durchgang	Summe	Grenzen
mm	M.-%	M.-%	M.-%
0 - 0,063	3,6	3,6	0-5
0,063 - 0,5	12,4	16,0	5-35
0,5 - 1,0	6,0	22,0	9-40
1,0 - 2,0	6,0	28,0	16-47
2,0 - 5,6	12,0	40,0	22-60
5,6 - 11,2	11,0	51,0	35-68
11,2 - 22,4	16,0	67,0	55-85
22,4 - 45,0	30,0	97,0	90-99
45,0 - 63	3,0	100,0	100

¹⁾ grafische Darstellung siehe Anlage 1 und 2

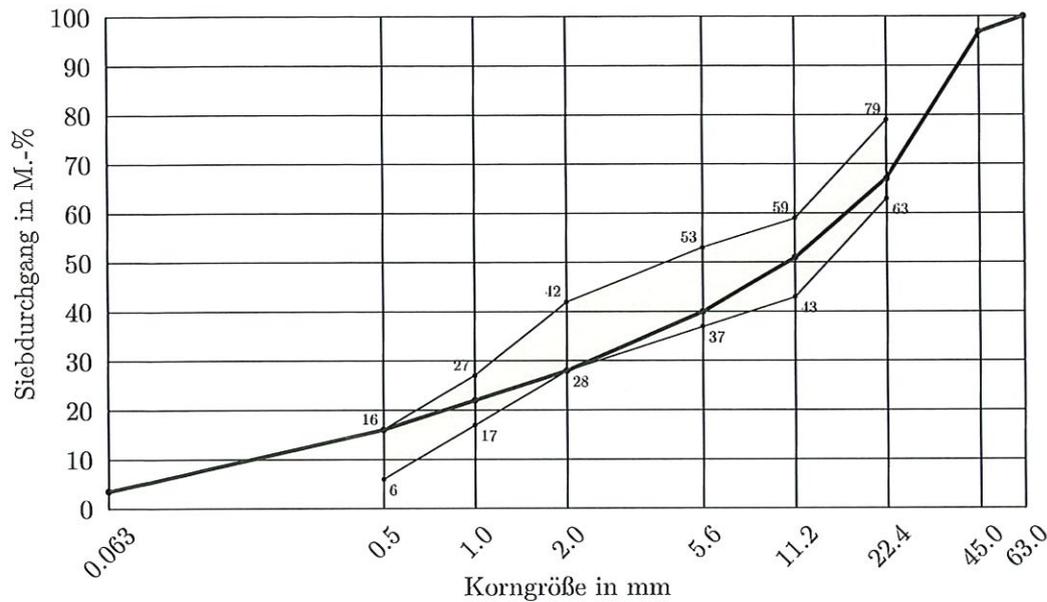
Anlage 2

Korngrößenverteilung

Bezeichnung:	STS 0/45
Vorschrift :	TL SoB-StB 20 (lieferantentypischer Bereich des Siebdurchgangs (Toleranzbereich))
Entnahmestelle:	Hamburg, Peutestraße

Korngröße mm	Durchgang M.-%	Summe M.-%	Grenzen M.-%
0 - 0,063	3,6	3,6	
0,063 - 0,5	12,4	16,0	6-16
0,5 - 1,0	6,0	22,0	17-27
1,0 - 2,0	6,0	28,0	28-42
2,0 - 5,6	12,0	40,0	37-53
5,6 - 11,2	11,0	51,0	43-59
11,2 - 22,4	16,0	67,0	63-79
22,4 - 45,0	30,0	97,0	
45,0 - 63	3,0	100,0

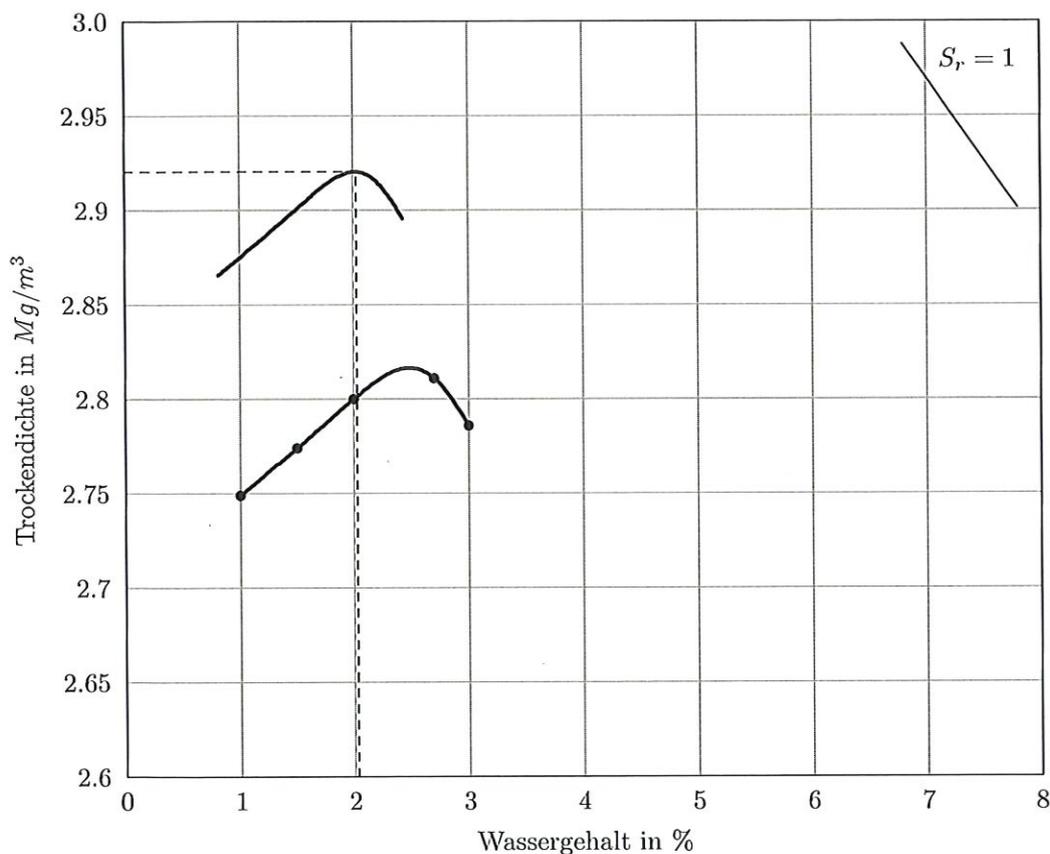
Anlage 3

Proctorkurve nach DIN EN 13286-2

Befund-Nr.:	7625/23	Bodenart:	STS 0/45
Entnahmestelle:	Hamburg, Peutestraße	Vorschrift:	DIN EN 13286-2
Lage:		Entnahmetag:	02.11.2023

100 % Proctordichte:	2,92 Mg/m ³	Optimaler Wassergehalt :	2,0 %
97 % Proctordichte:	2,83 Mg/m ³	Wassergehalt min/max:	- / - %
95 % Proctordichte:	2,77 Mg/m ³	Wassergehalt min/max :	- / - %
Rohdichte:	3,75 Mg/m ³	Rohdichte Überkorn:	3,74 Mg/m ³
Anteil Überkorn:	18,9 M.-%	Wassergehalt Überkorn :	1,5 %

²⁾ Anlage 3: Proctorversuch

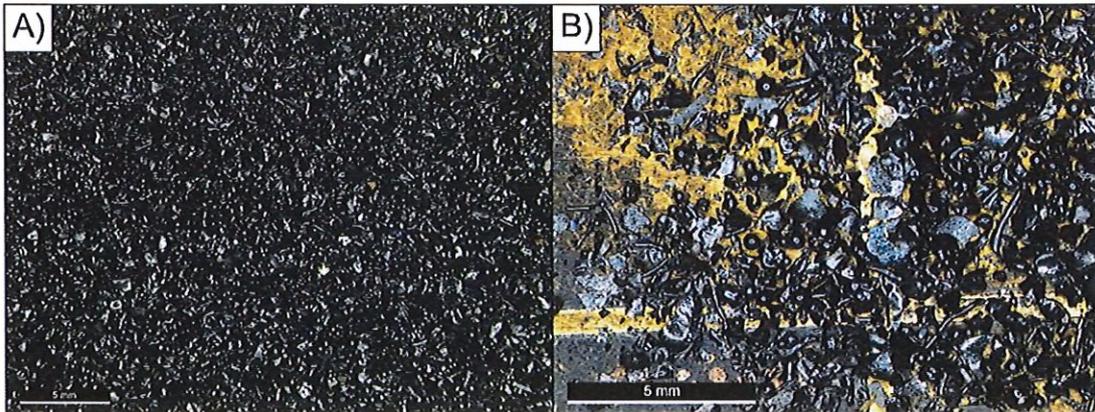
In der Probe **1** konnten in der mikroskopischen Bewertung fast ausschließlich schwarze und nicht transparente glasigen Partikel mit glasigem Glanz erkannt werden, vgl. Bild 1 (A). Vereinzelt finden sich feine kristalline Partikel, die einen Anteil < 5 M.-% aufweisen. Die glasigen Partikel treten in verschiedenen Partikelformen (Kugeln, Elongiert, Bruchstücke). Beispielhaft sind vereinzelt Partikel in der Abbildung Bild 1 (B) gezeigt.

Bild 1: Mikroskopische Übersichtsaufnahmen der 0/5 mm Fraktion, (A) Übersicht über die Fraktion. (B) Detailaufnahme von vereinzelt Partikeln.

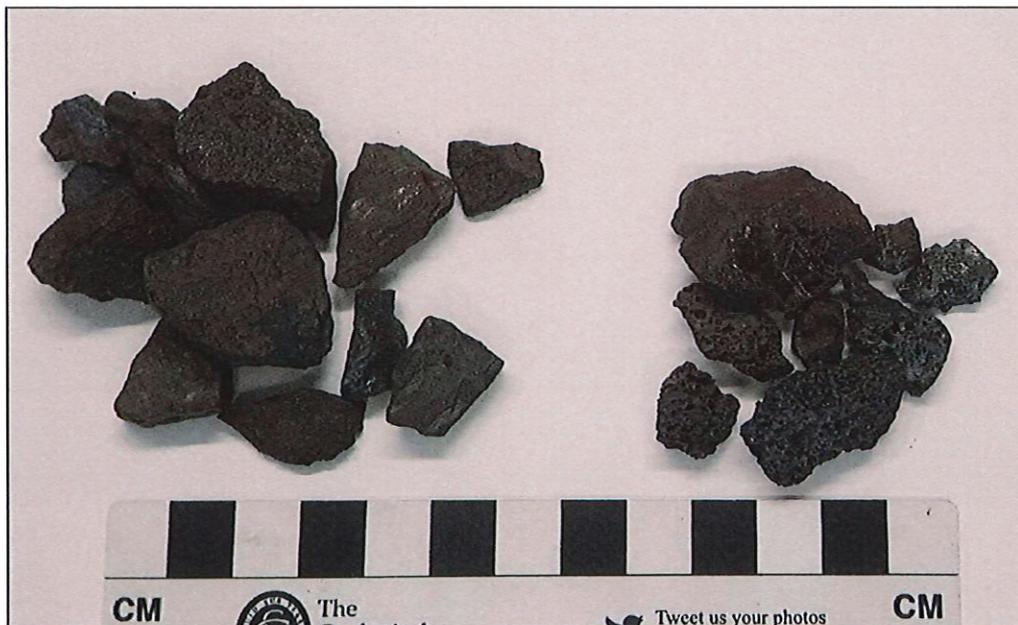
Für die Prüfkörnung 5/22 mm (Probe **2**) zeigten sich generell 3 verschiedene Partikeltypen. Gemäß der visuellen Beurteilung macht die Gruppe der „Dichten Partikel“ die weitaus häufigsten Anteile aus, vgl. Table 1. Diese Partikel treten oftmals plattig auf und zeigen ein mittelloses dichtes Gefüge. Als weiterer Partikeltyp konnten Partikel erkannt werden, an denen eine deutliche Porosität makroskopisch zu erkennen ist. Beispielhaft sind einzelne Partikel der beiden erwähnten Gruppen im Bild 2 dargestellt. Weiterhin finden sich vereinzelt Partikel, die zur Fraktion „Sonstige“ zusammengefasst wurden.

Bild 2: Beispielhafte Partikel der Fraktionen der dichten der (links) und der porösen Bestandteile (rechts).

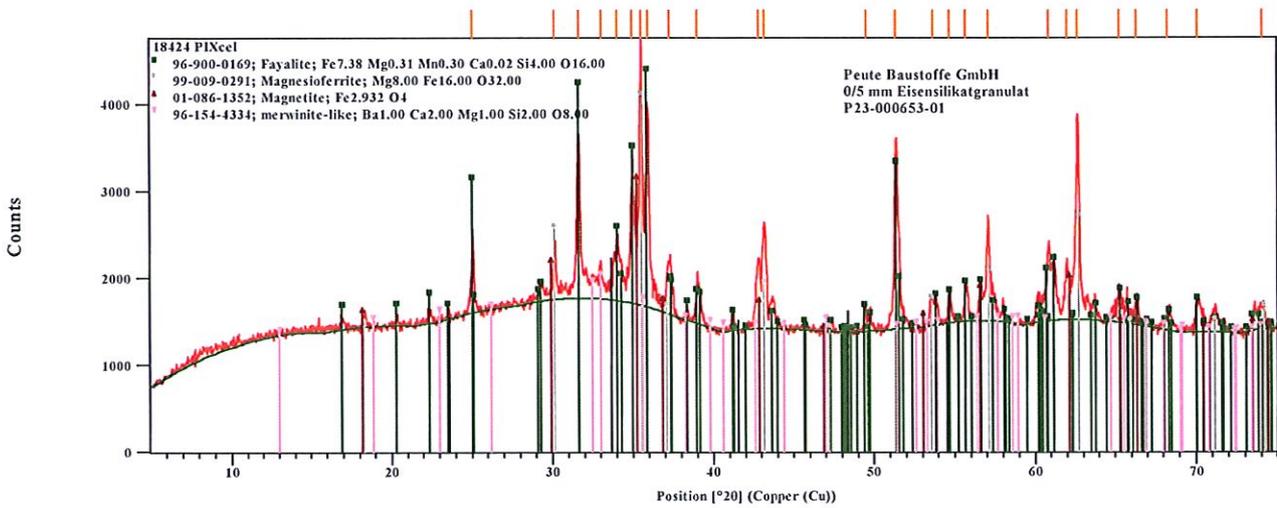
Als Hauptmineralphasen der Proben **1-2** können Fayalit und Magnesioferrit nachgewiesen werden. Weiterhin zeigt sich in der Probe **1** neben Merwinit ein deutlicher Anteil an röntgenamorphen Substanzen. Aus dem im Diffraktogramm zwischen 25 und 35 ° 2-θ zu erkennende amorphen Hügel kann der Massenanteil an diesen Bestandteilen auf Werte > 40 M.-% abschätzt werden. In der vollständig kristalline Probe **2** kann Hedenbergit neben Fayalit und Magnesioferrit detektiert werden.

Peak List
96-900-0169; Fayalite; Fe7.38 Mg0.31 Mn0.30 Ca0.02 Si4.00 O16.00
99-009-0291; Magnesioferrite; Mg8.00 Fe16.00 O32.00
01-086-1352; Magnetite; Fe2.932 O4
96-154-4334; merwinite-like; Ba1.00 Ca2.00 Mg1.00 Si2.00 OS.00

Die Ergebnisse der röntgenographischen Mineralanalysen der Proben **1-2** sind in Tabelle 2 aufgeführt. Die zugehörigen Röntgendiagramme sind als Anlagen 1-2 beigefügt.

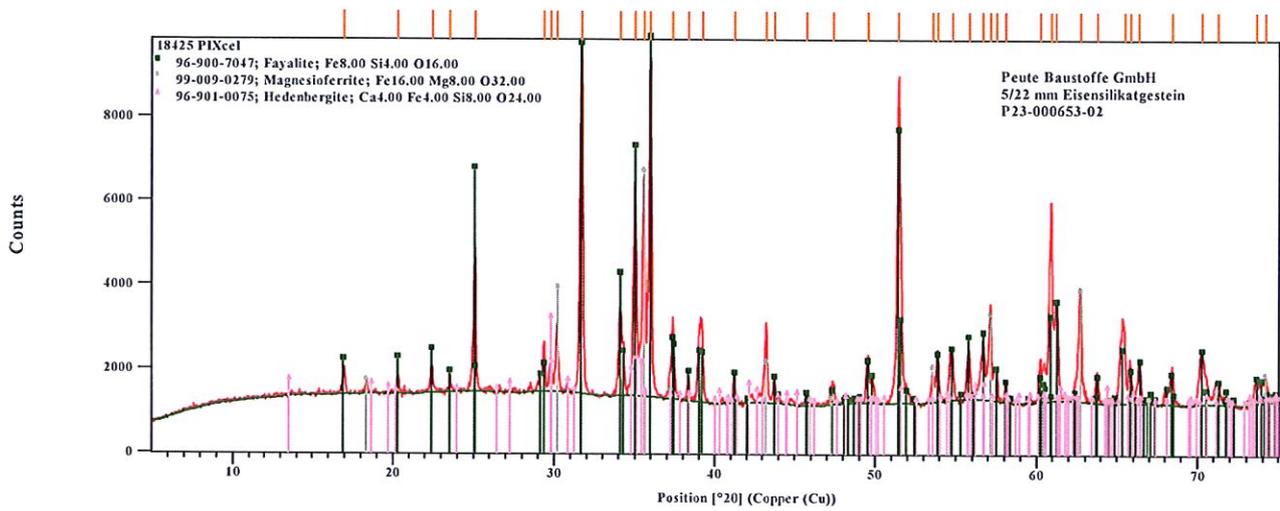
Peak List
96-900-7047; Fayalite; Fe8.00 Si4.00 O16.00
99-009-0279; Magnesioferrite; Fe16.00 Mg8.00 O32.00
96-901-0075; Hedenbergite; Ca4.00 Fe4.00 Si8.00 O24.00
